Van post

*NAAR PROZA*

Herbestemming en restauratie van het  
voormalige postkantoor aan het Jansplein te Arnhem

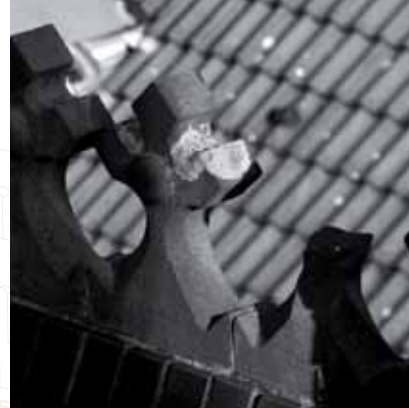
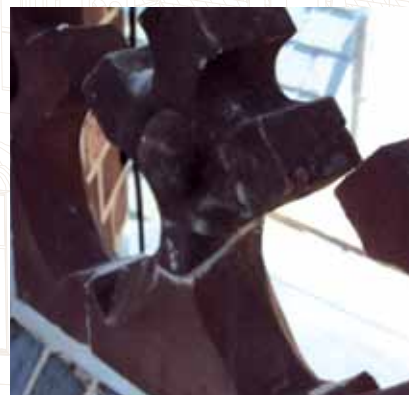
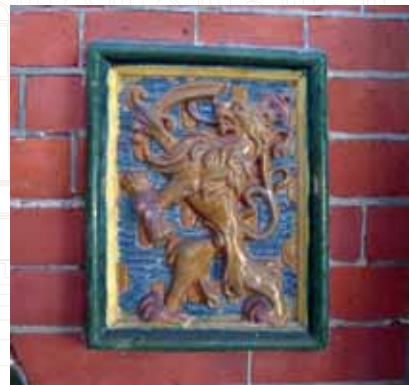
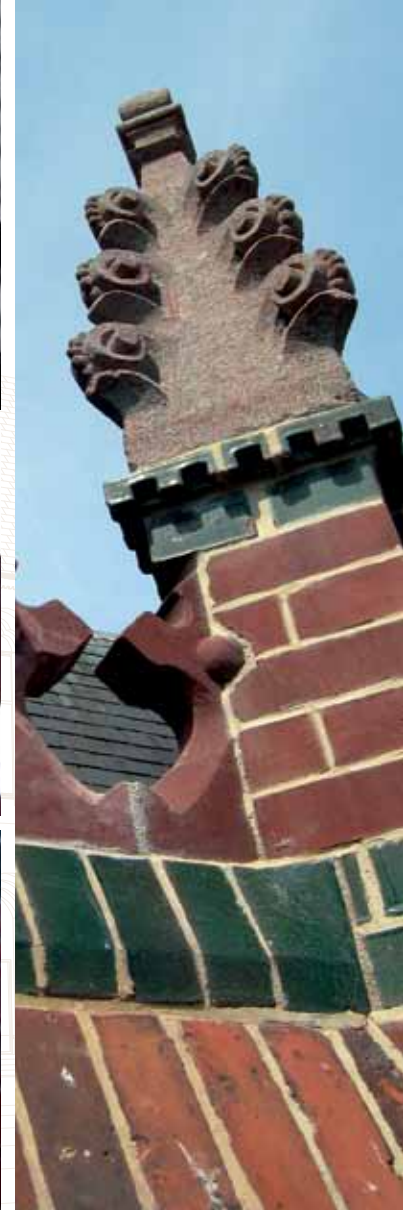
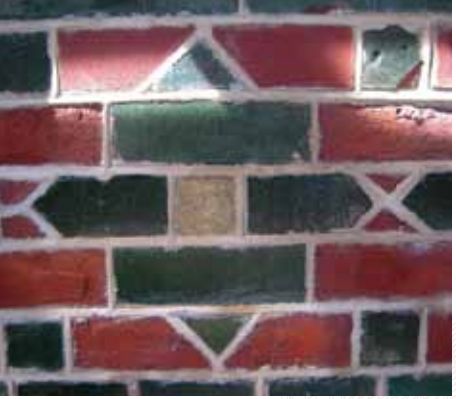
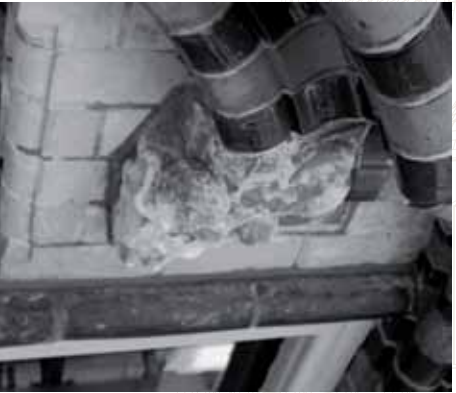
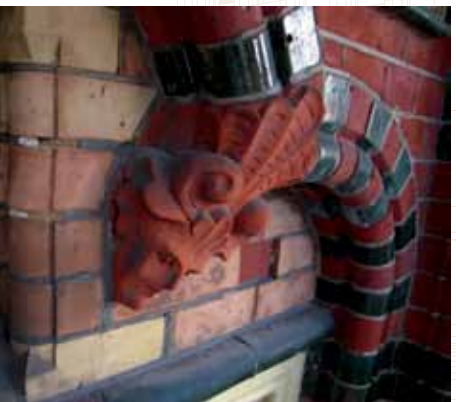
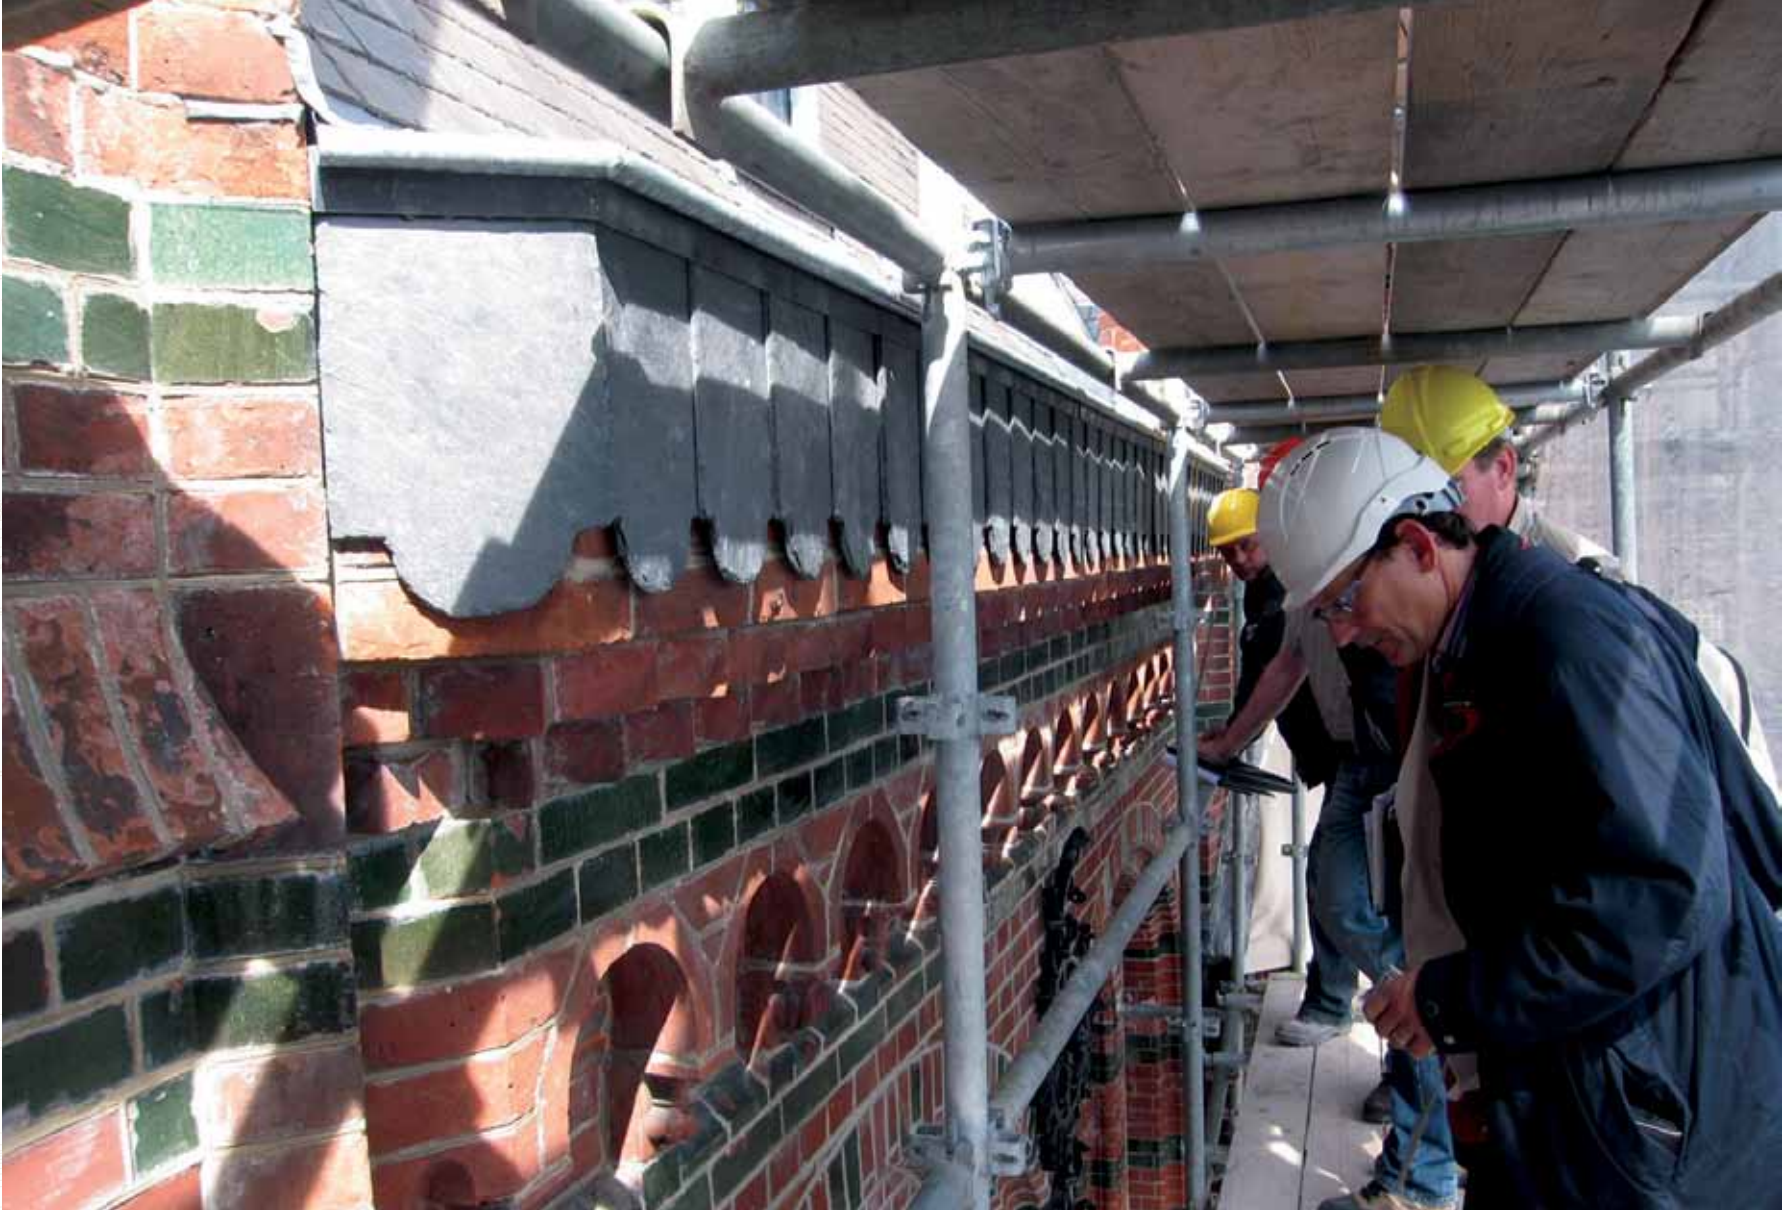
Gedurende de opname werden diverse lekkages ontdekt, veroorzaakt door achterstallig onderhoud aan goten en dakbedekkingen. Hierdoor was er schade aan het metselwerk, de kapconstructie en beglazing en groeide de huiszwam weelderig. Daarnaast werd de tweede verdieping bewoond door duiven, met alle gevolgen van dien. Met uitzondering van het nog in bedrijf zijnde postkantoor op de begane grond, bevond het gebouw zich in een zeer slechte toestand.

Door de langdurige lekkages van de bakgoten die boven het metselwerk gesitueerd zijn, was het onderliggende metselwerk verzadigd met water. Met name aan de linkerzijgevel was hierdoor schade ontstaan.

Met het verhelpen van de lekkages kwam het drogingsproces en daardoor ook het uitbloeden van zouten op gang. Het kristalliseren van de zouten veroorzaakte veel schade aan het voegwerk.

Tijdens de inspectierondes zijn noodvoorzieningen aangebracht om verdere schade door lekkages te voorkomen. Tevens is er gezorgd dat duiven het gebouw niet meer in kunnen komen, zijn uitwerpselen en karkassen verwijderd en is zorg gedragen voor een natuurlijke ventilatie in het gebouw.

- niet onnodig herstellen van voegwerk, verblend en profielstenen die in technisch redelijke staat verkeren
- vervangen van voegwerk dat in de nabije toekomst schade aan het metselwerk kan veroorzaken

Door de combinatie van profilering en massiviteit van het metselwerk is besloten deze niet te ontzouten, maar te kiezen voor het plaatselijk verwijderen van voegwerk en de voegmortel te voorzien van sulfaatbestendige bindmiddelen.
